# 检测报告

样品名称: 4012521AGH0000  
零件号: HY-B260103A-027  
材质: ALSi10MnMg-T7  
其他信息: HY-B260103A-027  
主机厂: 广汽  
车型: /  
生产商: 宁波吉源第模具有限公司  
生产日期: /  
试验类型: 设计验证  
样品接收日期: 2026-04-08

检测项目: 表面质量

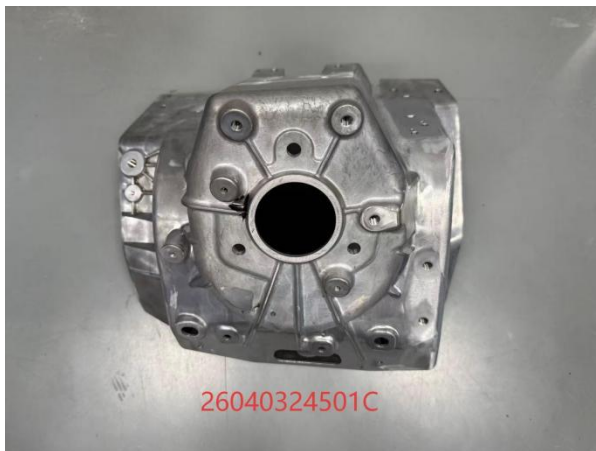
成品照片

样品编号	检测结果	判定要求	结论
26040324501C-01	<ol style="list-style-type: none"> <li>1. 无毛刺</li> <li>2. 无气泡</li> <li>3. 无冷隔</li> <li>4. 无裂纹</li> <li>5. 无凹坑</li> <li>6. 无机加螺纹缺陷</li> </ol>	<ol style="list-style-type: none"> <li>1、毛刺: 对 MIG 焊、螺钉凸焊、铆接、涂胶、FDS 等连接配合面, 毛刺高度应小于 0.5mm; 其他面毛刺高度不大于 1.5mm。</li> <li>2、气泡: a)单个大于 5.0mm 的气泡个数 0; b)任意<math>\phi 25</math> 的区域内, <math>\phi 1-\phi 5\text{mm}</math> 的个数<math>\leq 3</math>; c)100mm<sup>2</sup>圆形区域内, 可允许存在 3 处堆积气泡, 气泡个数<math>\leq 20</math>, <math>\phi 2-\phi 5\text{mm}</math> 的个数<math>\leq 10</math>; d)整个零件不得多于 50 个气泡, 其中 <math>\phi 2-\phi 5\text{mm}</math> 的气泡个数<math>\leq 30</math>。</li> <li>3、冷隔: 不允许。</li> <li>4、裂纹: 不允许。</li> <li>5、凹坑: 机加面: 不允许; 连接配合面: 深度不大于 0.2mm; 其他面: 深度不大于 1.0mm 。</li> <li>6、机加螺纹缺陷: 不允许。</li> </ol>	符合
备注: 判定要求由客户提供。
